ÖVERLÅTELSEBESIKTNING

Säljklar Total med fuktmätning

SVEDALA SVEDALA 115:6

Blåklintsgatan 26
233 37 SVEDALA

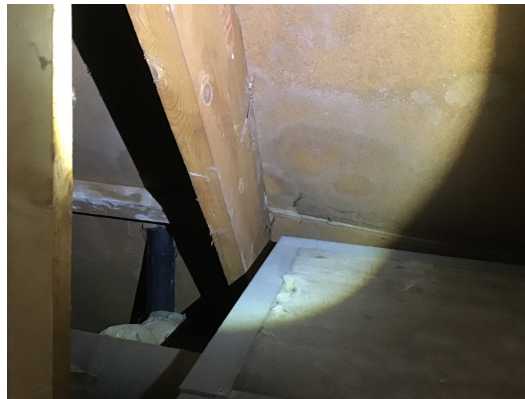
Missfärgningar.

Då missfärgningar har observerats, finns det risk att man har skador i konstruktionen. De missfärgningar som var åtkomliga var torra vid besiktningsstillfället.

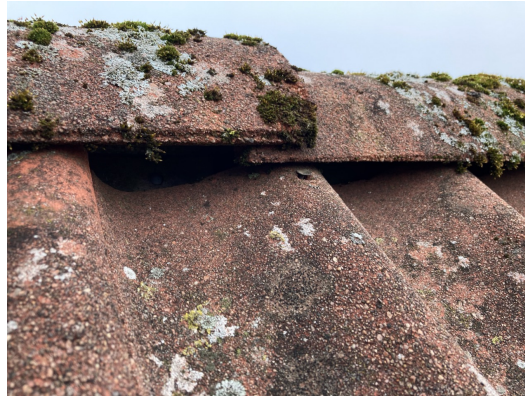
Tätning av taknock.

Då tätningen av taknocken är bristfällig kan fritt vatten och snö ta sig in i angränsande konstruktioner och där orsaka förhöjd fuktstatus.

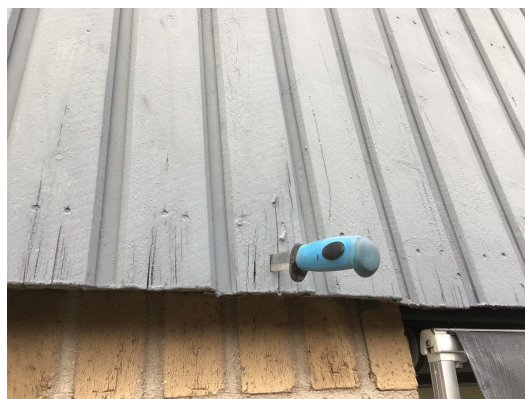
Rötskador.

I trä som har rötskador så försämras hållfastheten. Detta medför ökad risk för att fukt tränger in i angränsande konstruktion.

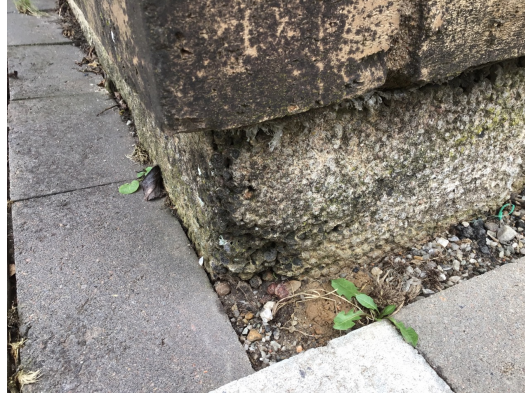
Allmänt**Sprickor i grundmuren.**

Då det finns sprickor i grundmuren är det risk att vatten kan tränga in i dessa och orsaka skador som vintertid fryser och förvärrar skadan.

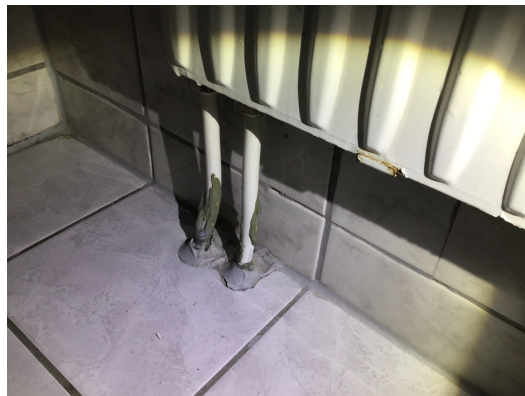
Rör genomföringar i våtzon 1.

Då rör genomföringar finns i våtzon 1, finns det risk att fukt kan tränga in i angränsande konstruktionen och där orsaka fuktrelaterade skador.

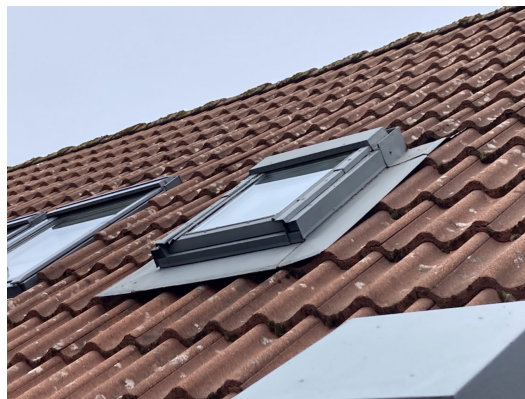
Plåtanslutningar på tak.

Då plåtanslutning på byggnadens tak har monterats bristfälligt, finns det risk att vatten kan tränga in och orsaka förhöjd fuktstatus.

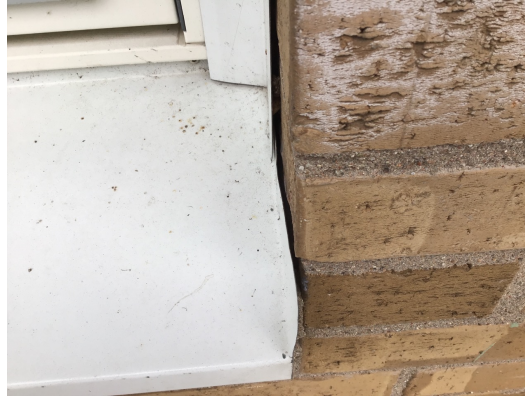
Brister i anslutning av plåtbleck (trähus).

Då brister i anslutning av plåtbleck på fönster finns, är det risk att vatten tränger in och orsakar eller har orsakat fuktrelaterade skador på grund av förhöjd fuktstatus.
