ÖVERLÅTELSEBESIKTNING Säljklar Total med fuktmätning

TÅGARPSDAL 1:3 Tommarps kyrkoväg 7-0 231 93 TRELLEBORG

Enspecta AB

2026-02-26

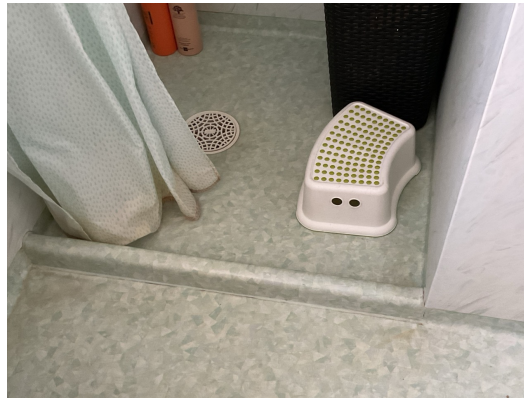
Duschrum

Klack i duschzon.

Då golvbrunnen i våtutrymmet är oåtkomligt för övrig oönskad vattenutströmning, så ska det finnas en dräneringsöppning i klacken där vattnet ska kunna ledas ner till golvbrunnen.

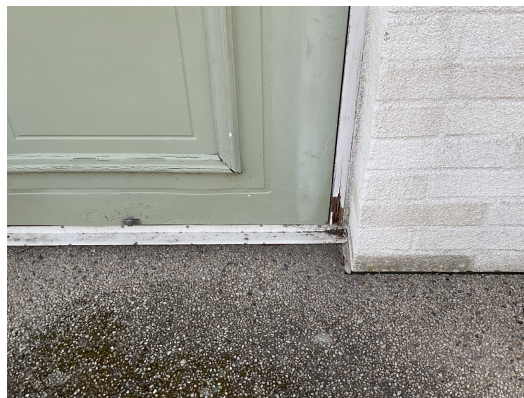
Entrédörr

Rötskador.

I trä som har rötskador så försämras hållfastheten. Detta medför ökad risk för att fukt tränger in i angränsande konstruktion.

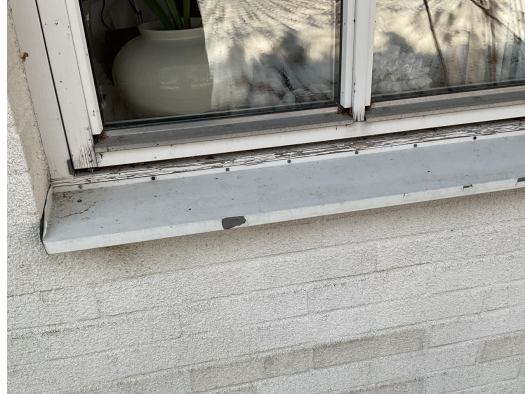
Fönster

Underhåll av snickerier eftersatt.

Då underhållet av snickerier är eftersatt finns risk för högre fuktupptag i dessa delar.

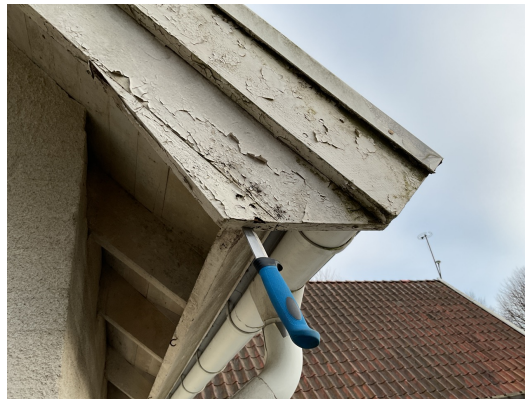
Vindskivor

Rötskador.

I trä som har rötskador så försämras hållfastheten. Detta medför ökad risk för att fukt tränger in i angränsande konstruktion.

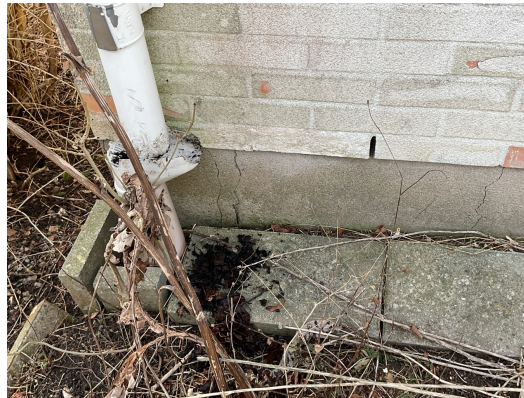
Sprickor i grundmuren.

Då det finns sprickor i grundmuren är det risk att vatten kan tränga in i dessa och orsaka skador som vintertid fryser och förvärrar skadan.

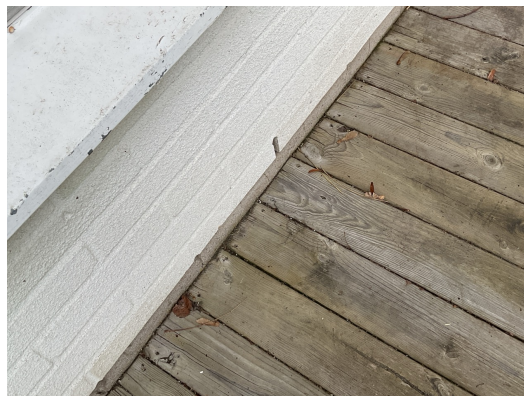
Trädäck mot grundmur.

Eftersom trädäck har kontakt med eller ligger för nära grundmur, finns det risk att dessa suger upp fukt och utsätts för en förhöjd fuktstatus.

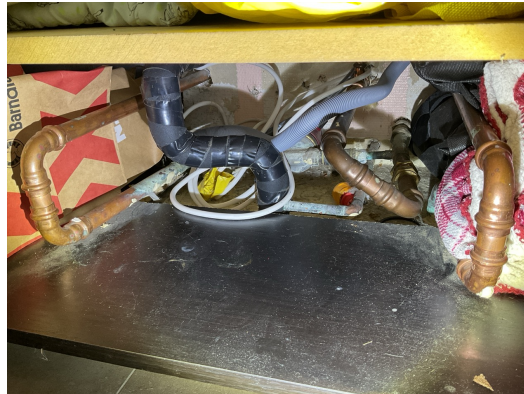
Tvättstuga

Rörgenomföringar i våtzon 1.

Då rörgenomföringar finns i våtzon 1, finns det risk att fukt kan tränga in i angränsande konstruktionen och där orsaka förhöjd fuktstatus. Detta är branschregel sedan år 2007.

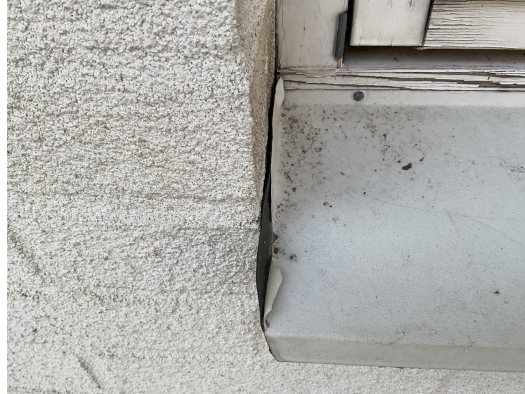
Fönster

Otättheter i anslutning av plåtbleck (trähus).

Då otättheter i anslutning mellan fönstrets plåtbleck och fasad noterats, finns risk att vatten tränger in och orsakar förhöjd fuktstatus.
