ÖVERLÅTELSEBESIKTNING Säljklar Total med fuktmätning

KÄVLINGE BARSEBÄCK 42:42

Gustav Pilos väg 1
246 57 BARSEBÄCK

Enspecta AB

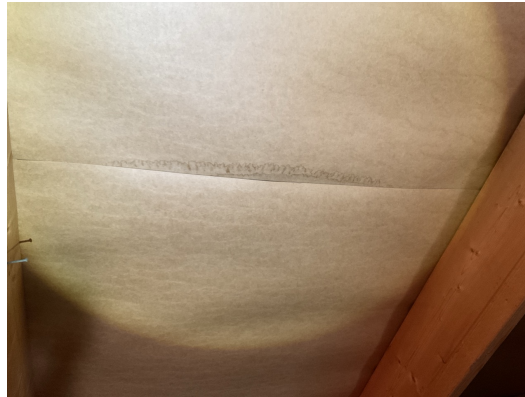
Missfärgningar.

Missfärgningar har observerats. Dessa missfärgningar var torra vid besiktningstillfället.

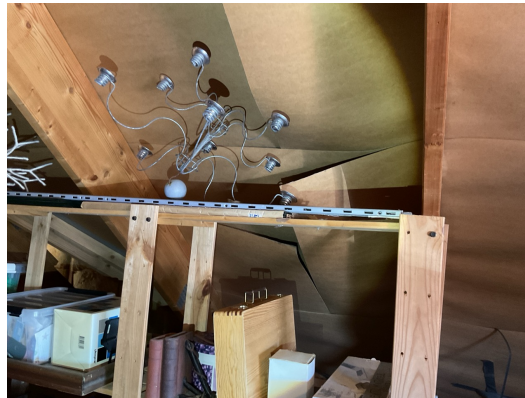
Bristfällig infästning i underlagstak.

Eftersom bristfällig infästning har noterats i underlagstaket finns det en risk att dessa glider ur sitt läge samt lossnar. Detta kan i sin tur orsaka fuktrelaterade skador i angränsande byggnadsdelar.

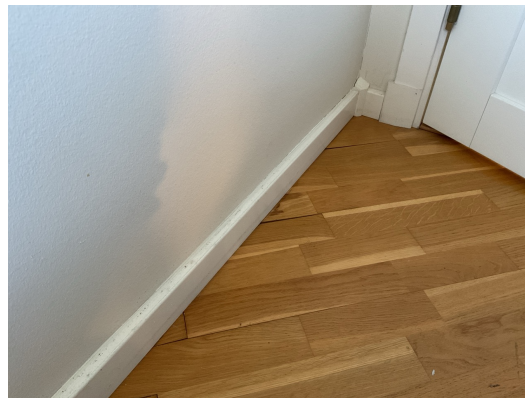
Missfärgningar på golv.

Missfärgningar har observerats. Dessa missfärgningar var torra vid besiktningsstillfället. Se även säljupplysning.

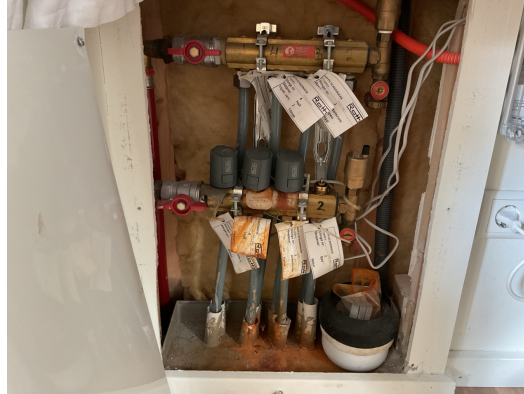
Rörkopplingar utan läckageskydd bakom inspektionslucka.

Då det noterats att det finns rörkopplingar utan läckageskydd finns det risk att det kan uppstå förhöjd fuktstatus i angränsande konstruktioner vid ett eventuellt läckage. För att minska risken för skador vid läckage kan det kompletteras med fuktlarm/vattenlarm. Missfärgningar har noterats, dessa var torra vid besiktningsstillfället.

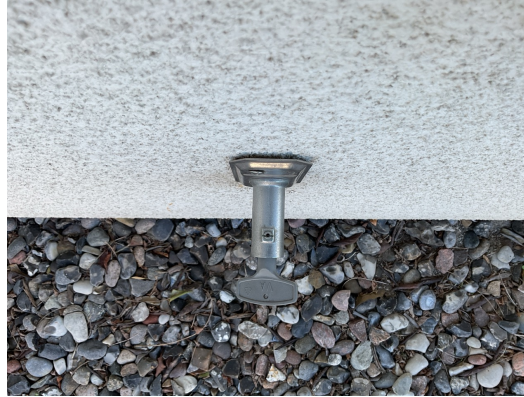
Otättheter vid vattenutkastare.

Otättheter vid vattenutkastaren kan leda till att fukt vandrar i ytterväggskonstruktionen med förhöjd fuktstatus i angränsande konstruktioner som följd.
