ÖVERLÅTELSEBESIKTNING Säljklar Total med fuktmätning

KRISTIANSTAD SKÄRAN 4

Vasagatan 16
291 53 KRISTIANSTAD

2026-04-14

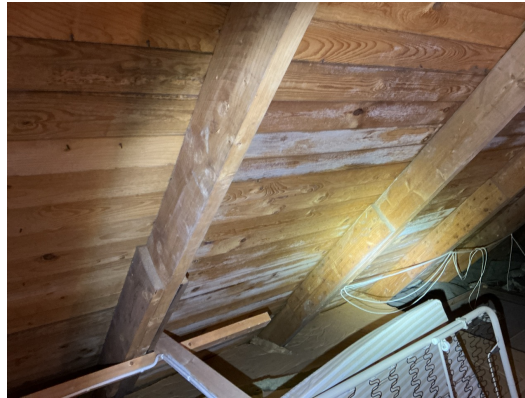
Mikrobiell påväxt på råspont.

Den upptäckta mikrobiella påväxten på underlagstaket indikerar att vinden periodvis tillförs eller har tillförts fukt inifrån bostaden, som den kallare delen av året kondensera mot underlagstaket (sk konvektionsskada).

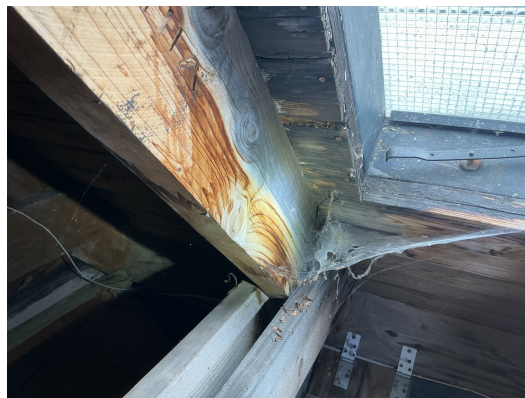
Missfärgningar.

Missfärgningar har observerats. Dessa missfärgningar var torra vid besiktningstillfället.

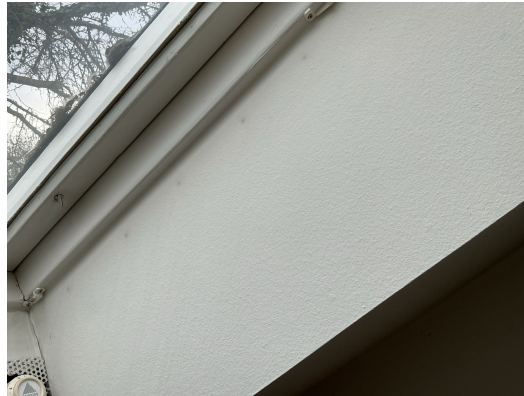
Hobbyrum

Missfärgningar.

Missfärgningar har observerats. Dessa missfärgningar var torra vid besiktningsstillfället.

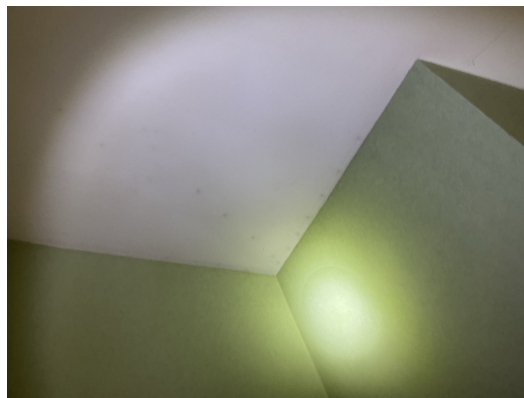
Sovrum 1

Missfärgningar.

Missfärgningar har observerats. Dessa missfärgningar var torra vid besiktningsstillfället.

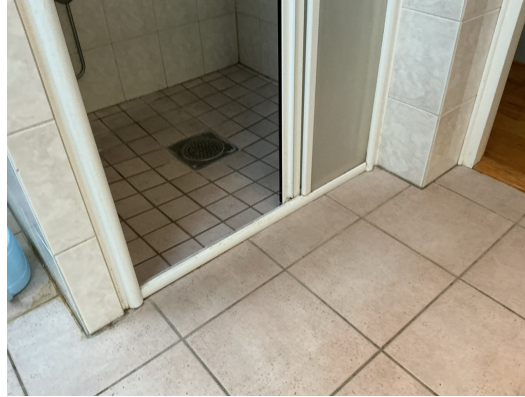
Duschrum 1

Klack i duschzon.

Då golvbrunnen i våtutrymmet är oåtkomligt för övrig oönskad vattenutströmning, så ska det finnas en dräneringsöppning i klacken där vattnet ska kunna ledas ner till golvbrunnen.

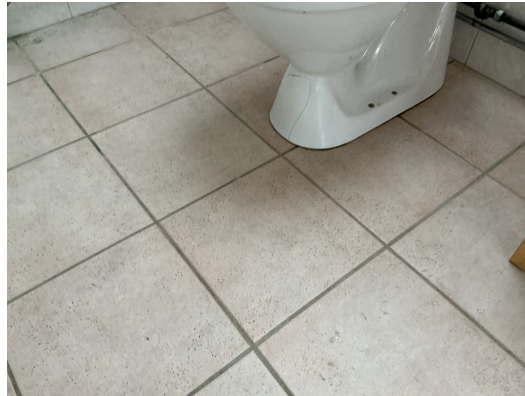
Duschrum 2

Mjukfog runt Wc-stol.

Då mjukfog saknas runt Wc-stolen finns det en risk att vatten kan tränga in under denna och leta sig in under tätskiktet, via skruvarna som håller Wc-stolen.

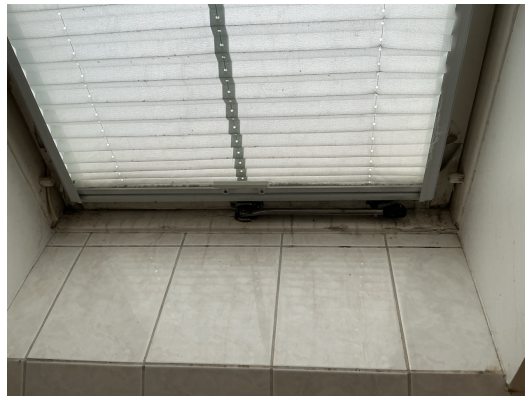
Missfärgningar.

Missfärgningar har observerats.

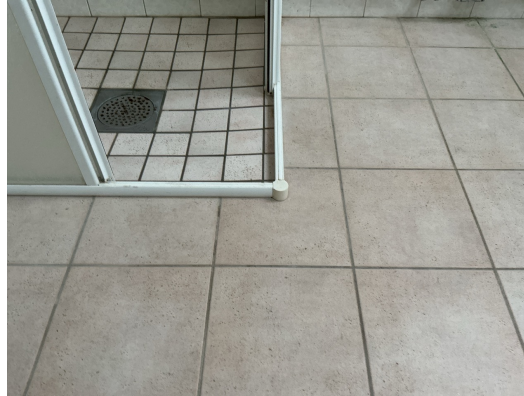
Klack i duschzon.

Då golvbrunnen i våtutrymmet är oåtkomligt för övrig oönskad vattenutströmning, så ska det finnas en dräneringsöppning i klacken där vattnet ska kunna ledas ner till golvbrunnen.

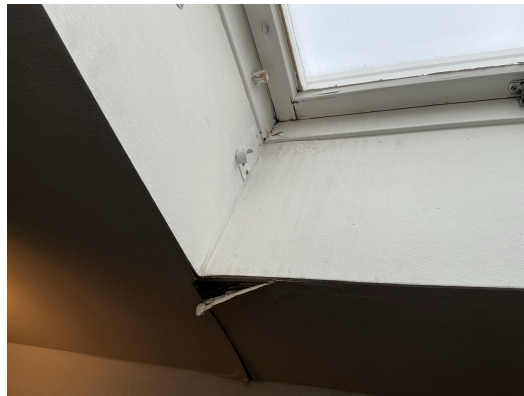
Allrum takfönster

Missfärgningar.

Missfärgningar har observerats. Dessa missfärgningar var torra vid besiktningsstillfället.

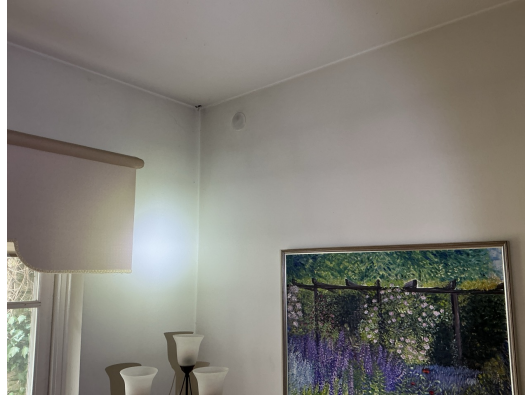
Vardagsrum

Missfärgningar.

Missfärgningar har observerats. Dessa missfärgningar var torra vid besikningstillfället.

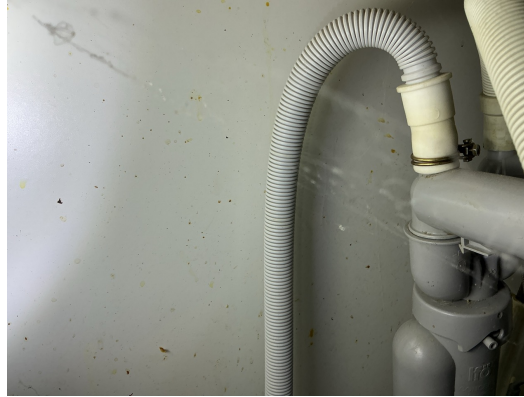
Ej fastmonterad diskmaskinsslang.

Då diskmaskinsslangen inte sitter monterad med minst två fästpunkter finns det risk att den lossnar från sitt fäste.

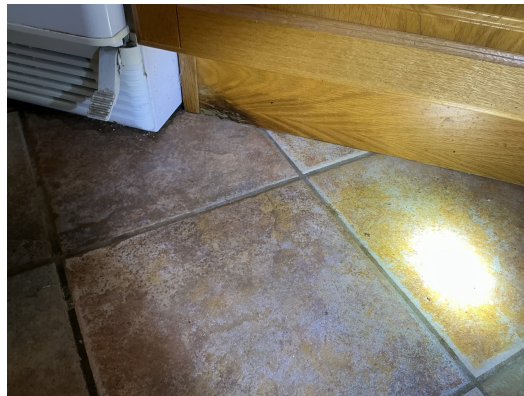
Missfärgningar.

Missfärgningar har observerats. Dessa missfärgningar var torra vid besiktningsstillfället.

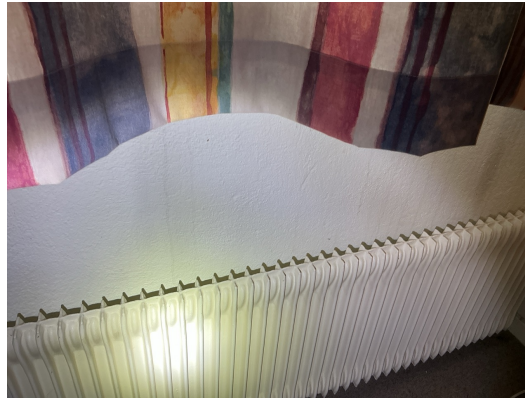
Gillestuga

Missfärgningar.

Missfärgningar har observerats. Dessa missfärgningar var torra vid besiktningsstillfället.

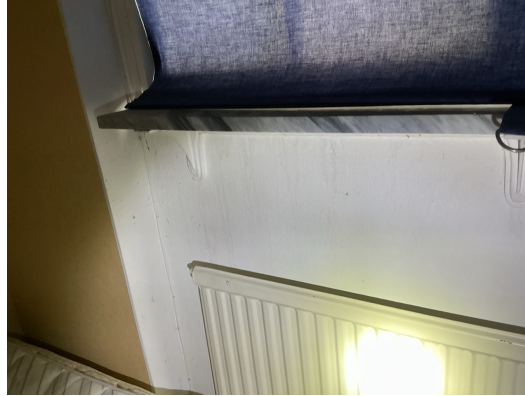
Gästrum

Missfärgningar.

Missfärgningar har observerats. Dessa missfärgningar var torra vid besiktningsstillfället.

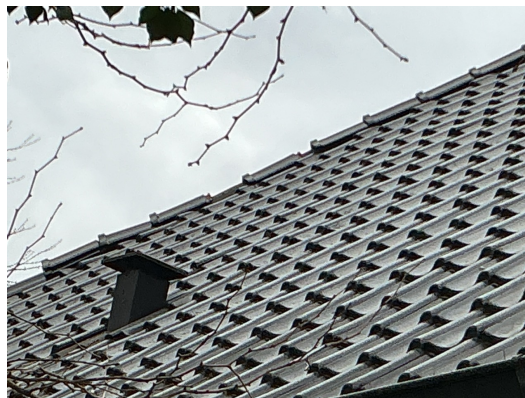
Takpannor som glidit ur sitt läge.

Då takpannor har glidit ur sitt läge finns risk att angränsande konstruktioner utsätts för förhöjd fuktstatus.

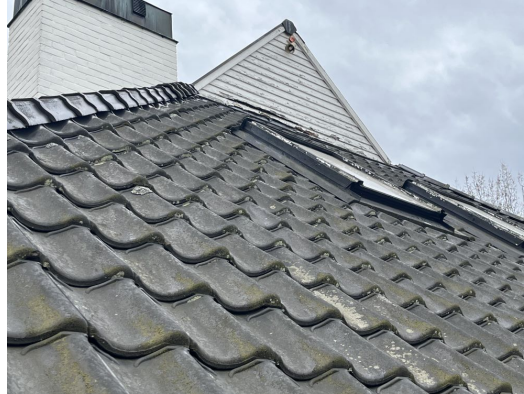
Gavelspets

Underhåll av snickerier eftersatt.

Då underhållet av snickerier är eftersatt finns risk för högre fuktupptag i dessa delar.

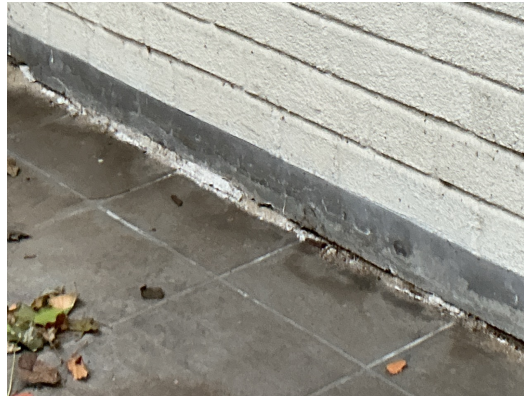
Mineralutfällningar

Mineralutfällningar är oftast en följd av att väggarna kapillärt suger vatten från angränsande yta.

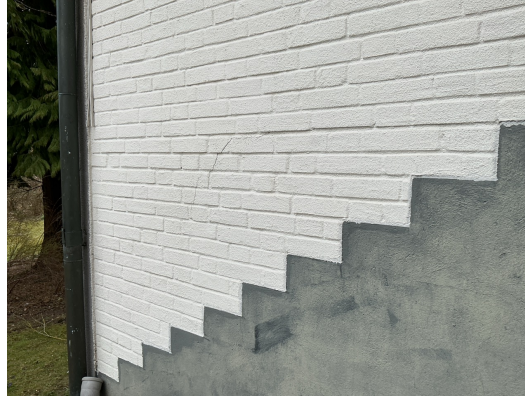
Sprickor i fasaden.

Då det finns sprickor i fasaden finns det risk att vatten kan tränga in i dessa och orsaka skador som under vintertid fryser och förvärrar skadan.

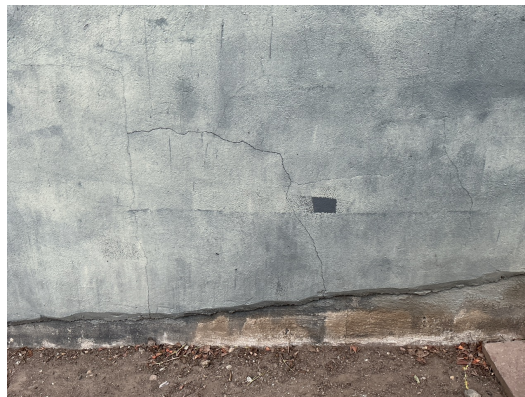
Sprickor i grundmuren.

Då det finns sprickor i grundmuren är det risk att vatten kan tränga in i dessa och orsaka skador som vintertid fryser och förvärrar skadan.

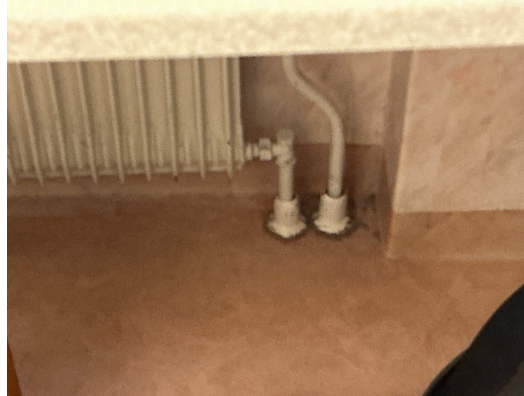
Rör genomföringar i våtzon 1.

Då rör genomföringar finns i våtzon 1, finns det risk att fukt kan tränga in i angränsande konstruktionen och där orsaka förhöjd fuktstatus. Detta är branschregel sedan år 2007.

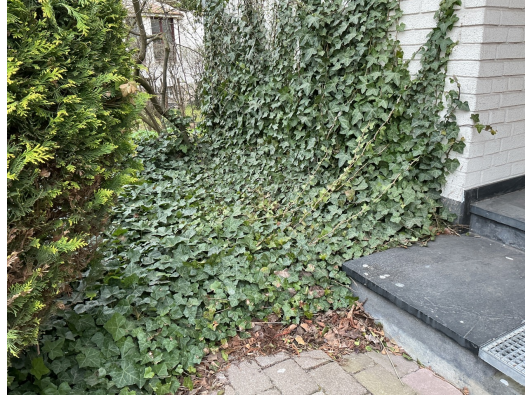
Växter/rabatter intill grundmur/fasad.

Av erfarenhet vet man att problem kan uppstå i dagvattenledningar, grundmur, fasad samt dräneringssystem då växtlighet finns intill byggnaden.

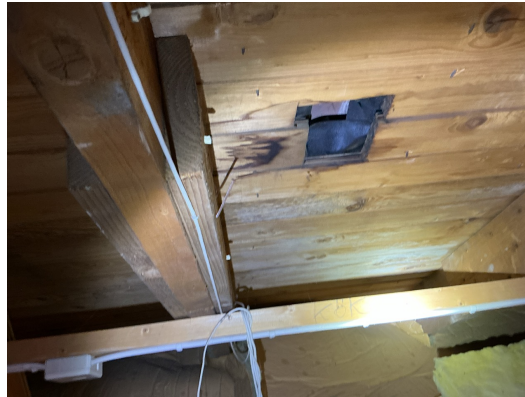
Brister i yttertaket insida.

Hål i underlagstäckningen leder oftast till läckage. Vidare undersökning med fackman rekommenderas.

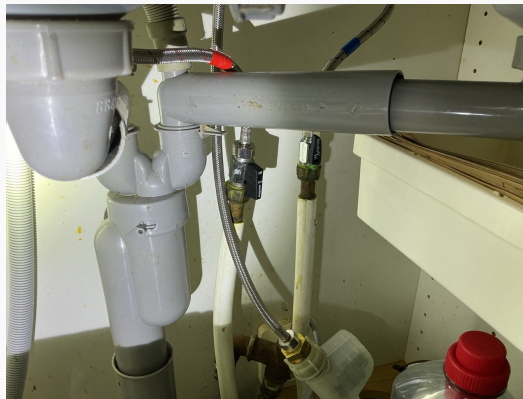
Entréplan, Kök

Då rören inte sitter fast ordentligt finns det risk att rören lossnar vid belastning och då orsakar förhöjd fuktstatus i angränsande konstruktion.

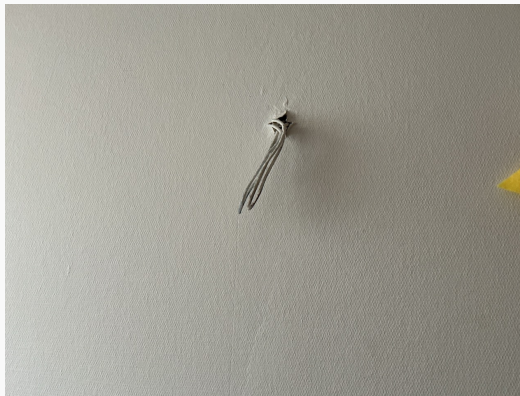
Övre Plan, Hobbyrum

Enkel isolerad kablar

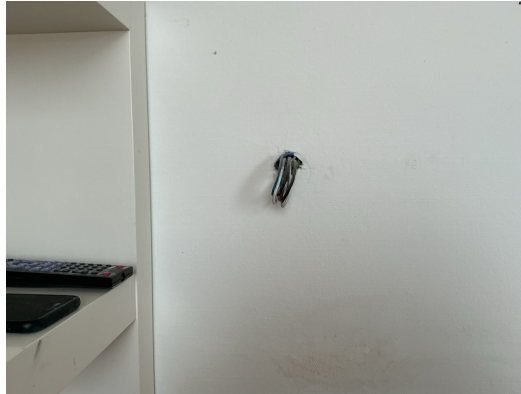
Övre Plan, Allrum
Enkel isolerad kablar

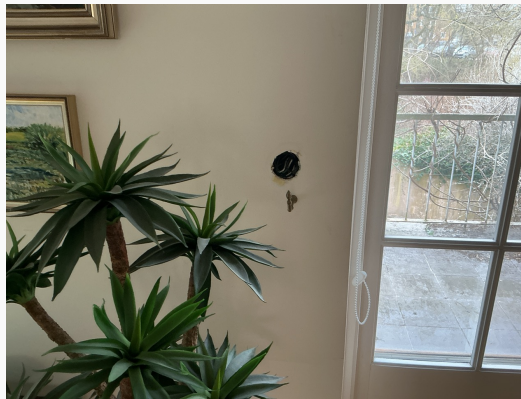
Entréplan, Vardagsrum
Strömbrytare saknas

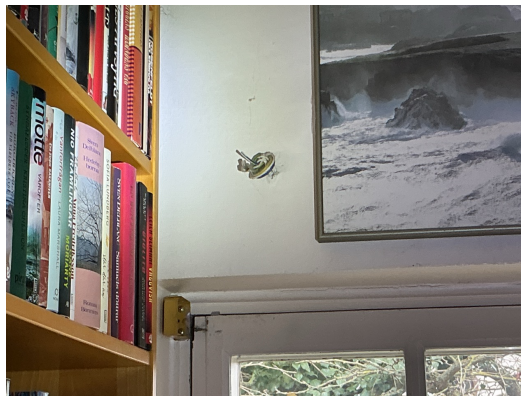
Entréplan, Bibliotek
Enkel isolerad kablar
