ÖVERLÅTELSEBESIKTNING Säljklar Total med fuktmätning

MALMÖ SALONGEN 27

Salongsgatan 56 F
211 16 MALMÖ

2024-03-12

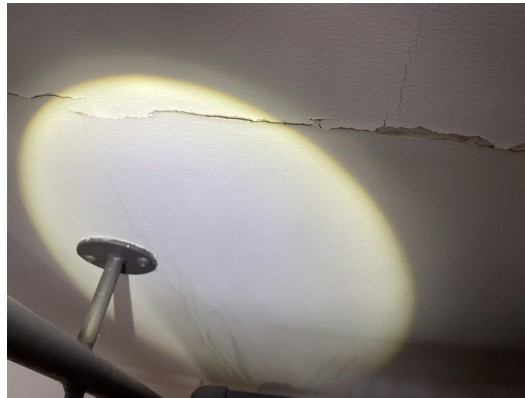
Bibliotek

Missfärgningar.

Missfärgningar har observerats. Dessa missfärgningar var torra vid besiktningstillfället.

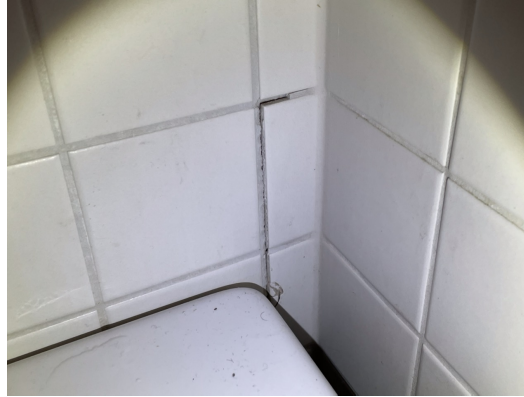
Sprickor i våtzon 1.

Då sprickor finns i våtzon 1, finns det risk att fukt kan tränga in bakom ytskiktet och orsaka förhöjd fuktstatus.

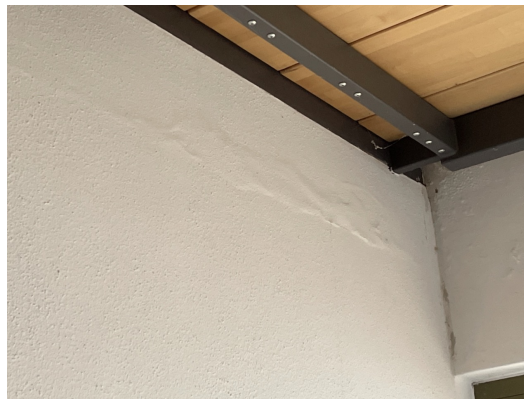
Hall & sovrum 2

Se fortsatt utredning i hall på övre plan, fukt har fortsatt rinna ner.

Missfärgningar (se säljarinformation).

Då missfärgningar har observerats, finns det risk att man har skador i konstruktionen. Dessa skador kan påverka både byggnaden och inomhusklimatet negativt. Kontakt bör ske med fackman för säkerställande av konstruktionen.

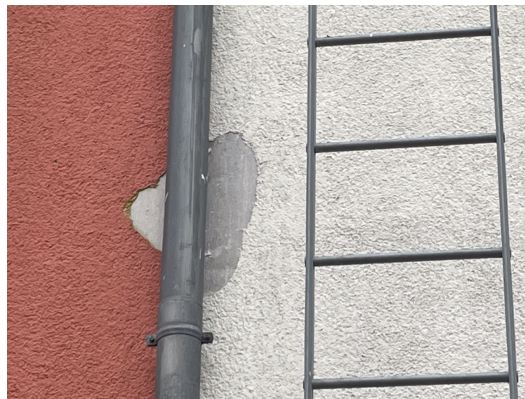
Putssläpp på fasad.

Då putsen släpper på fasad har denna benägenhet att ta upp mer vatten vid nederbörd.

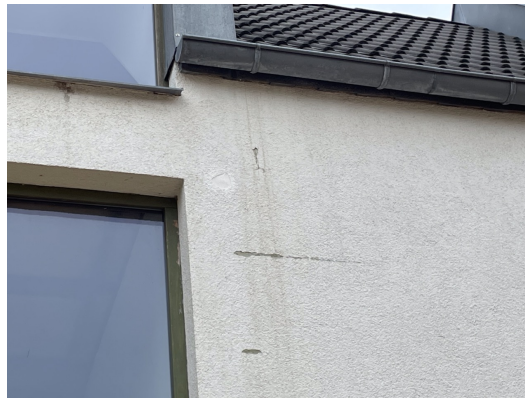
Missfärgningar, se fortsatt utredning i hall på övre plan.
Missfärgningar på fasad, se fortsatt utredning i hall på övre plan.

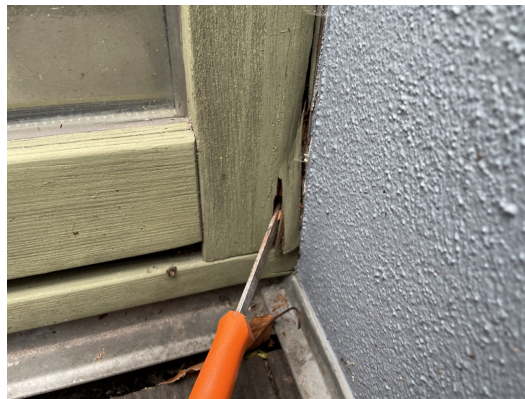
Rötskador.

I trä som har rötskador så försämras hållfastheten. Detta medför ökad risk för att fukt tränger in i angränsande konstruktion.

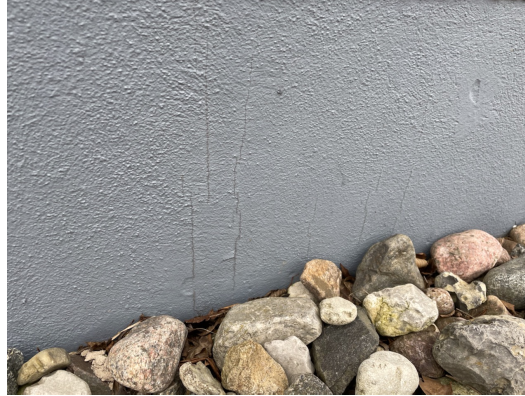
Allmänt**Sprickor i grundmuren.**

Då det noterats sprickor i grundmuren finns det risk att vatten kan tränga in i dessa och orsaka förhöjd fuktstatus i angränsande konstruktioner.

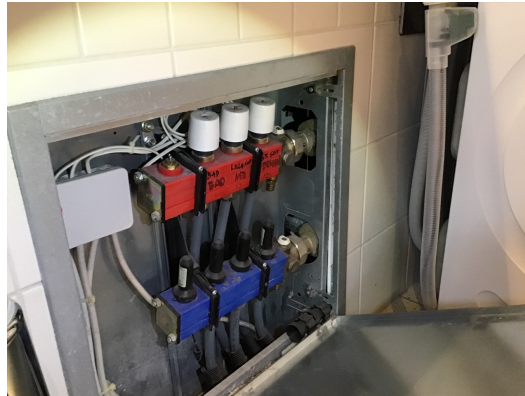
Rörkopplingar utan läckageskydd.

Då det noterats att det finns rörkopplingar utan läckageskydd finns det risk att det kan uppstå förhöjd fuktstatus i angränsande konstruktioner vid ett eventuellt läckage.
