ÖVERLÅTELSEBESIKTNING

Överlåtelsebesiktning säljare villa

LUND VALLKÄRRA 6:34

2023-03-01

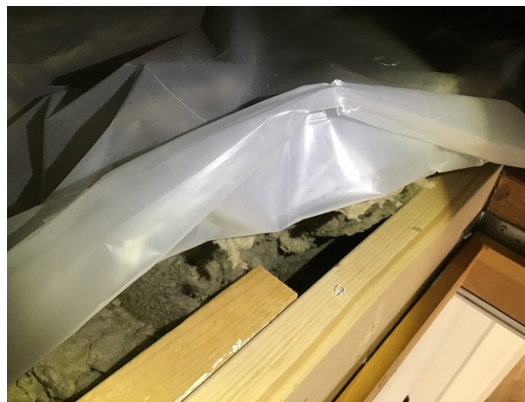
Brister i diffusionsspärr (ligger på fel sida).

Vid stickprovskontroll av diffusionsspärren (åldersbeständig plastfolie) upptäcktes att denna har monterats på ett bristfälligt vis.

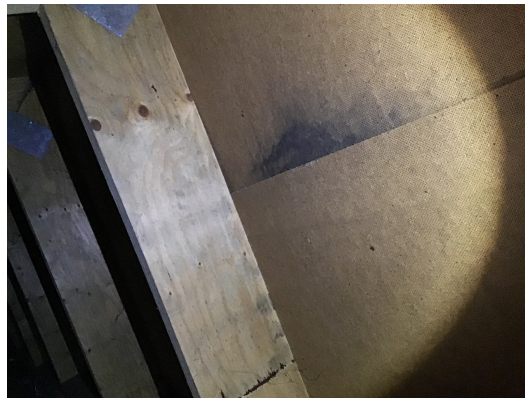
Missfärgningar.

Då missfärgningar har observerats, finns det risk att man har skador i konstruktionen. Dessa missfärgningar var torra vid besiktningstillfället.

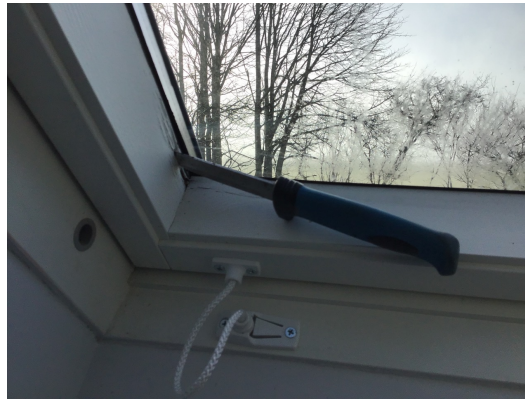
Rötskador.

I trä som har rötskador så försämras hållfastheten. Detta medför ökad risk för att fukt tränger in i angränsande konstruktion.

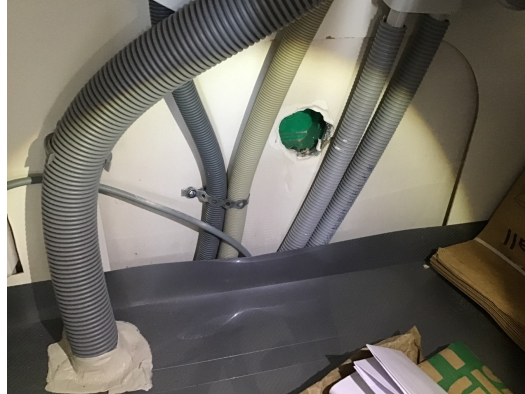
Avrinningskydd i vaskskåp bristfälligt.

Då avrinningskydd bristfälligt i vaskskåp finns det risk att vatten kan läcka utan att man upptäcker det i tid.

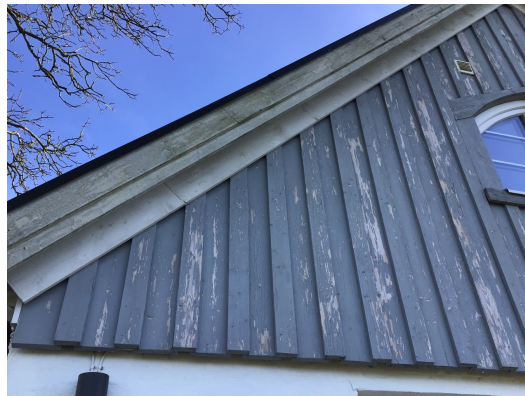
Underhåll av snickerier eftersatt.

Då underhållet av byggnadens snickerier är eftersatt finns risk för högre fuktupptag i dessa delar.

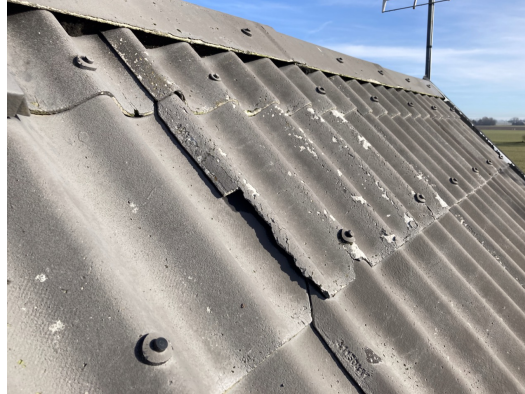
Spruckna eternitpannor.

Eftersom spruckna pannor har noterats är det risk att angränsande konstruktioner utsätts för fritt vatten och därmed belastas av förhöjd fuktstatus.

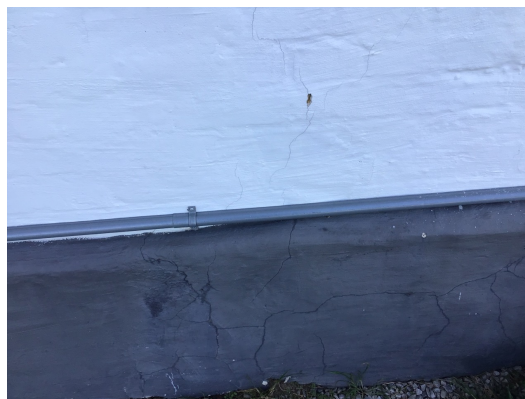
Sprickor i fasad.

Då det finns sprickor i fasaden finns det risk att vatten kan tränga in i dessa och orsaka skador som under vintertid fryser och förvärrar skadan.

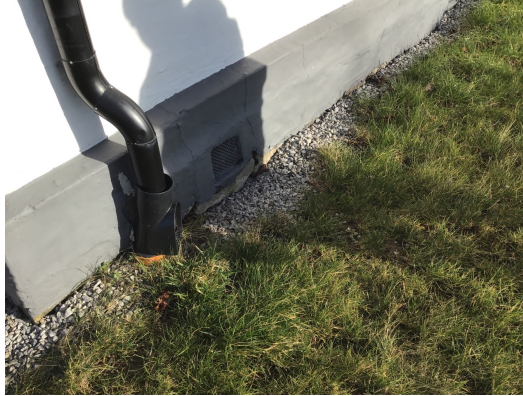
Avledning av ytvatten.

Marken intill byggnaden lutar mot grundmuren vilket leder till ökad fuktstatus i grundmuren.

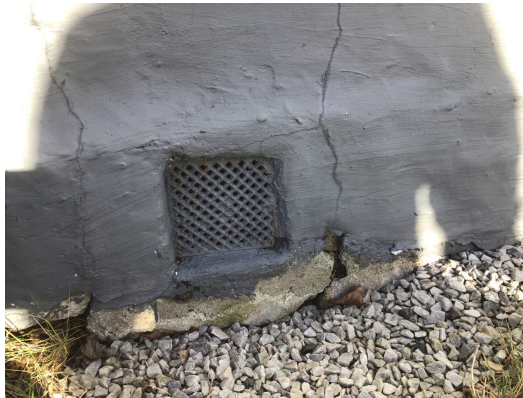
Sprickor och putssläpp i grundmuren.

Då det finns sprickor och putssläpp i grundmuren är det risk att vatten kan tränga in i dessa och orsaka skador som vintertid fryser och förvärrar skadan.

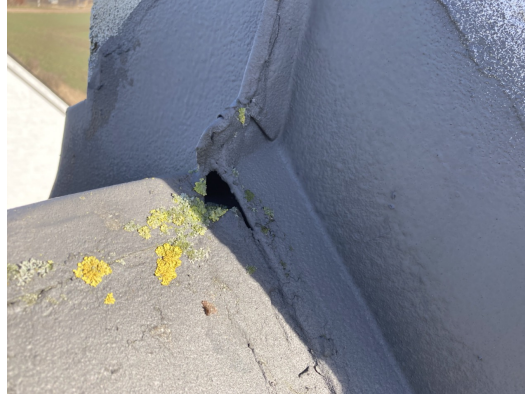
Plåtanslutningar på tak.

Då plåtanslutning på byggnadens tak har monterats bristfälligt, finns det risk att vatten kan tränga in och orsaka förhöjd fuktstatus.

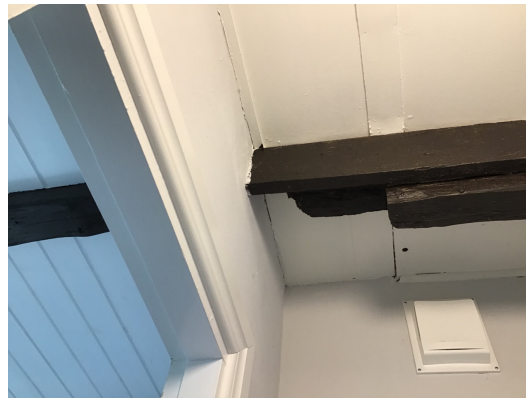
Avvikelser på bärande konstruktioner.

Vid noterad avvikelse i bärande konstruktion rekommenderar vi att man kontaktar fackman för säkerställning av konstruktionen. Förbättras inte konstruktionen finns det risk att skador uppstår vilka påverkar byggnaden negativt.

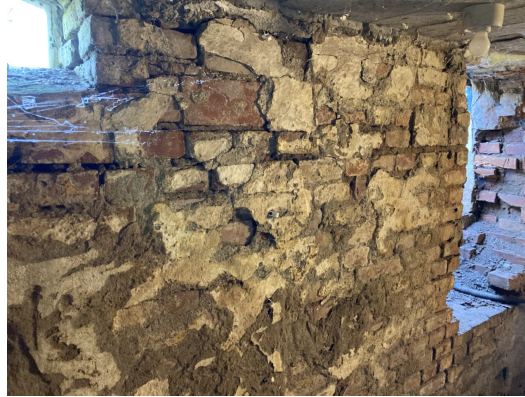
Putssläpp och mineralutfällningar i källare.

Putssläpp och mineralutfällningar är oftast en följd av att väggarna kapillärt suger vatten från angränsande mark. Kontakt bör ske med fackman för säkerställande av konstruktionen.
