## ÖVERLÅTELSEBESIKTNING

### Säljklar Total med fuktmätning

## MALMÖ BENGT 15

Vikingsbergsvägen 6A  
217 74 MALMÖ

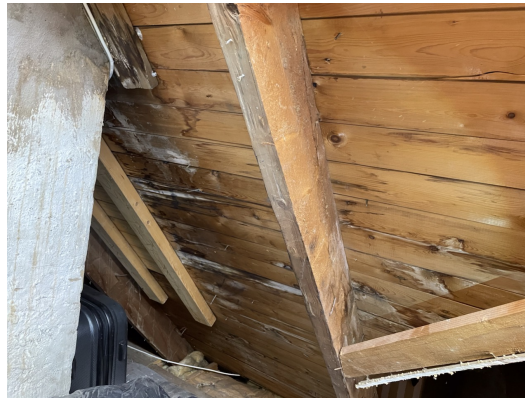
#### Nockvind 1

##### **Missfärgningar.**

Då missfärgningar har observerats, finns det risk att man har skador i konstruktionen. Dessa missfärgningar var torra vid besiktningstillfället.

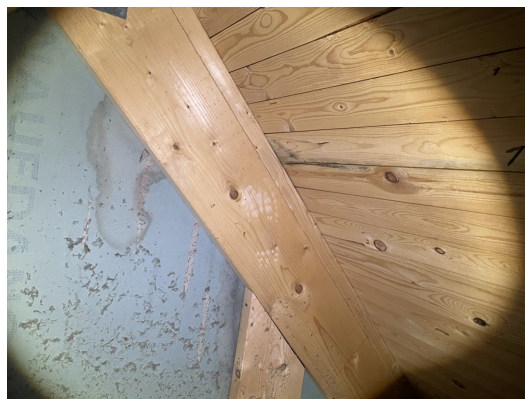
#### Nockvind 2

##### **Missfärgningar.**

Då missfärgningar har observerats, finns det risk att man har skador i konstruktionen. Dessa missfärgningar var torra vid besiktningstillfället.

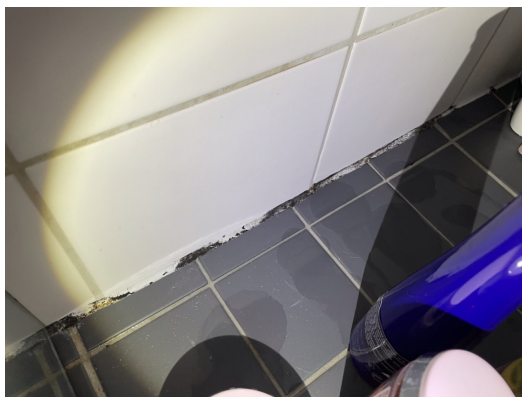
### Badrum 1

#### **Mikrobiell påväxt.**

Då det vid besiktingen upptäcktes mikrobiell påväxt i utrymmet indikerar detta på att fuktig luft inte ventilerats ut korrekt under en längre tid.

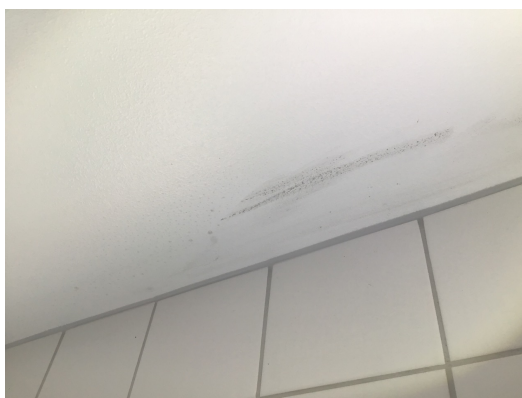
### Tvättstuga

#### **Missfärgningar.**

Då missfärgningar har observerats, finns det risk att man har skador i konstruktionen. Dessa missfärgningar var torra vid besiktningsstillfället.

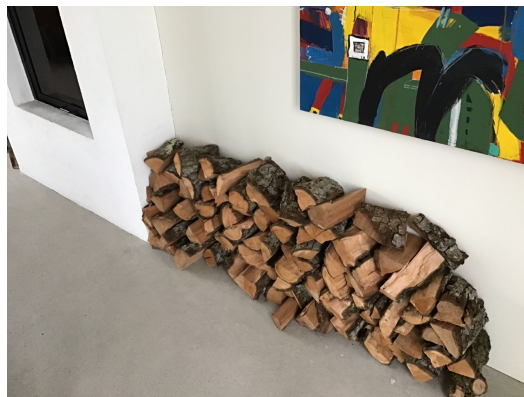
### Vardagsrum

#### **Vedupplag mot vägg.**

Då ved förvaras mot vägg finns det högre risk att skadedjursangrepp uppstår i angränsande konstruktioner.

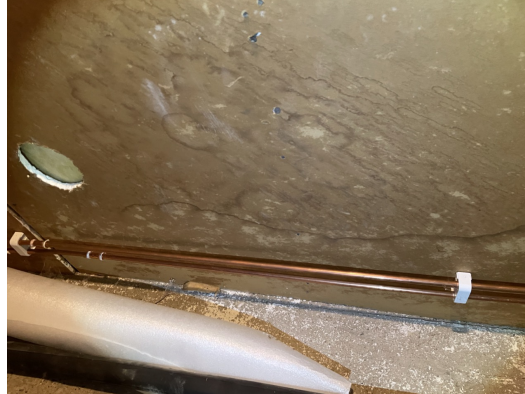
### Missfärgningar.

Då missfärgningar har observerats, finns det risk att man har skador i konstruktionen. Dessa missfärgningar var torra vid besiktningsstillfället.

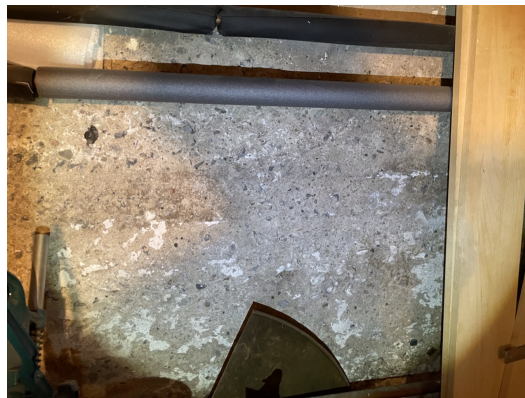
### Putssläpp och mineralutfällningar i källare.

Putssläpp och mineralutfällningar är oftast en följd av att väggarna kapillärt suger vatten från angränsande mark.

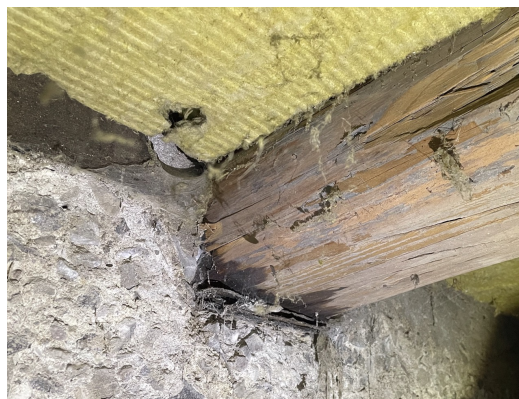
## Torpargrund

### Missfärgningar.

Då missfärgningar har observerats, finns det risk att man har skador i konstruktionen. Dessa missfärgningar var torra vid besiktningsstillfället.

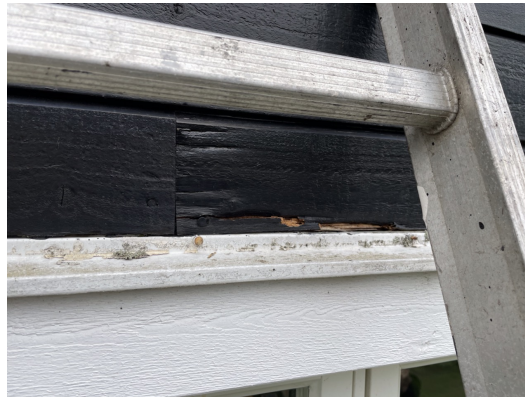
##### **Rötskador.**

I trä som har rötskador så försämras hållfastheten. Detta medför ökad risk för att fukt tränger in i angränsande konstruktion.

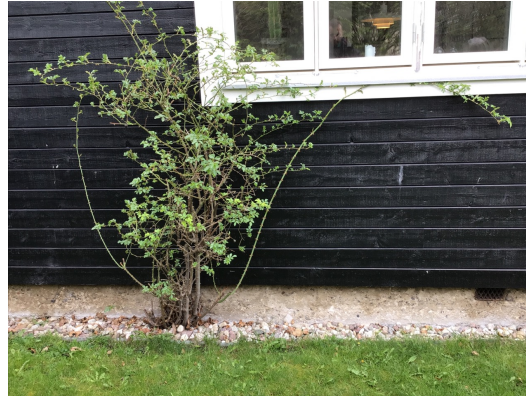
**Allmänt****Växter/rabatter intill grundmur/fasad.**

Av erfarenhet vet man att problem kan uppstå i dagvattenledningar, grundmur, fasad samt dräneringssystem då växtlighet finns intill byggnaden. En hög fuktstatus kan också uppstå i fasadens konstruktion och i takkonstruktion då det rör sig om stora växter. Dessa hindrar sol och vind från att värma fasaden så att naturlig uttorkning sker.

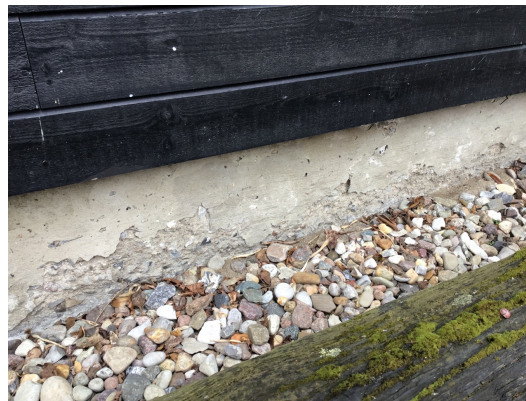
**Utvändigt Grundmur****Allmänt****Sprickor och putssläpp i grundmuren.**

Då det finns sprickor och putssläpp i grundmuren är det risk att vatten kan tränga in i dessa och orsaka skador som vintertid fryser och förvärrar skadan.

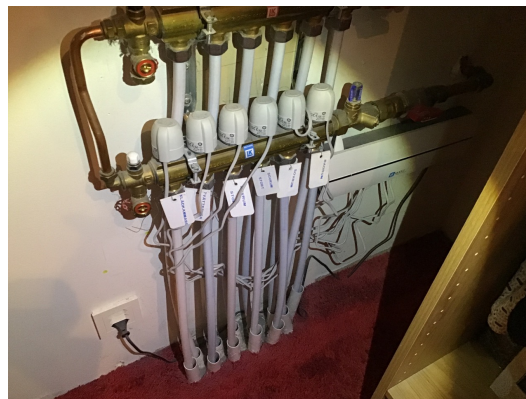
#### Walk In Closet 1

#### **Rörkopplingar utan läckageskydd.**

Då det noterats att det finns rörkopplingar utan läckageskydd finns det risk att det kan uppstå fuktelaterade skador i angränsande konstruktioner vid ett eventuellt läckage.

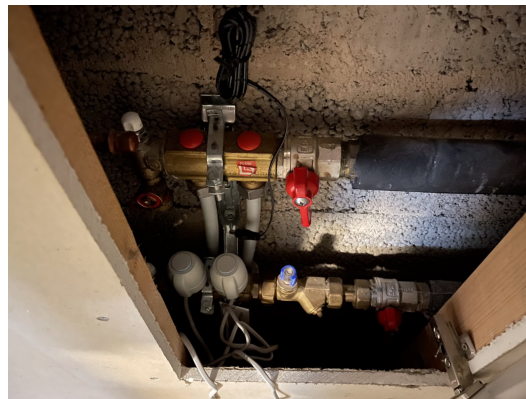
#### Rörkopplingar utan läckageskydd.

Då det noterats att det finns rörkopplingar utan läckageskydd finns det risk att det kan uppstå fuktrelaterade skador i angränsande konstruktioner vid ett eventuellt läckage.

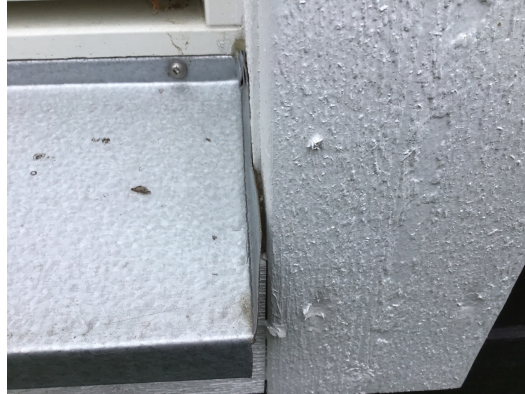
#### **Brister i anslutning av plåtbleck (trähus).**

Då brister i anslutning av plåtbleck på fönster finns, är det risk att vatten tränger in och orsakar eller har orsakat fuktrelaterade skador på grund av förhöjd fuktstatus.

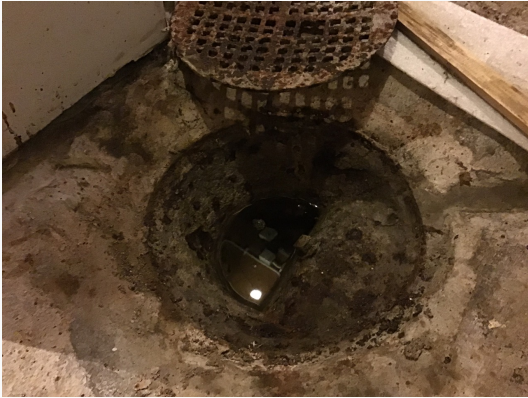
| Notering | <p><b>Allmänt, Huvudbyggnad</b></p> <p>Avloppsinstallationen är av gjutjärn som anses vara en äldre installation. En installation av äldre karaktär löper större risk för att brister uppstår, vilket kan leda till ökad fuktbelastning i angränsande konstruktioner.</p> |

| Slutsats & rekommendationer | <p>Då vatten och avloppsinstallationen i huvudbyggnaden bedöms vara äldre och kan ha uppnått sin tekniska livslängd rekommenderas översyn med behörig fackman för fastställande av eventuellt åtgärds- och/eller utbytesbehov.</p> |

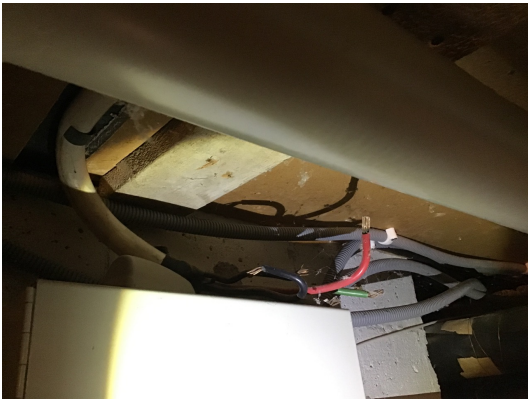
| <b>Notering</b> | <b>Allmänt, Källare</b><br>Lösa elkablar<br><br> |

| <b>Slutsats &amp; rekommendationer</b> | Då elinstallationen i huvudbyggnaden bedöms vara äldre och kan ha uppnått sin tekniska livslängd rekommenderas översyn med behörig fackman för fastställande av eventuellt åtgärds- och/eller utbytesbehov. |
